# Besiktningssprotokoll

Anticimex Överlåtelsebesiktning av småhus – nivå 1

Fastighetsbeteckning: Gladhem 48	
Fastighetsägare:	
Fastighetsadress: Ymervägen 14b	
Postnummer: 182 67	Ort: Djursholm

Besiktningdatum: 2022-01-20	Protokollnummer: 66713867
Temperatur: -3°C	Väderlek: Mulet
Tekniker: Fredrik Carlsson	
E-post: fredrik.carlsson@anticimex.se	
Kontor: Stockholm Norr	
Övriga närvarande: Representat

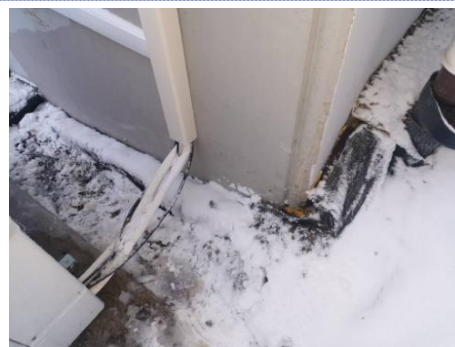
- Utvändigt fuktskydd ligger oskyddat ovan mark. Delar av marken bedöms ha sjunkit intill huset, detta är inte onormalt efter man har dränerat.
- Mindre del vid värmepump saknar topplister.

Risk finns att det utvändiga fuktskyddet skadas och funktionen försämras.

En allmän regel är att marken ges en lutning av minst 1:20 (cirka 3°) inom 3 m från huset, det vill säga marknivån ska befinna sig 150 mm lägre på ett avstånd tre meter från huset.

Se monteringsanvisning för Isodrän.

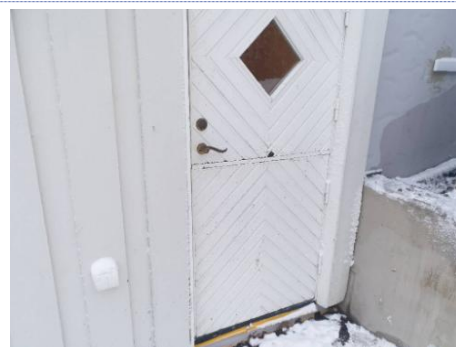
Dörr har lokala rötskador.

De upptäckta skadorna kan bero på olika saker, exempelvis bristfälligt underhåll, målning, skruvar och beslag etc. Vilket ökar att risken för att rötskador uppstår.

Kontakt med snickare och målare för bedömning av rötskadornas omfattning samt åtgärd.

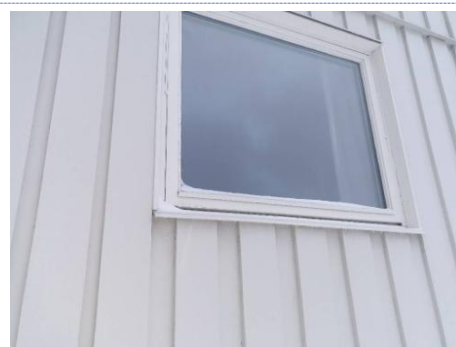
-Enstaka fönster har ett begynnande målningsbehov  
-Glipor finns i ovankant mellan fönsterblad och karm.

Isolerglas är äldre.

Befintliga fönster är äldre vilket betyder att tätningen mellan fönsterrutorna kan vara sämre. Detta kan leda till att rutorna missfärgas samt att kondens kan uppstå mellan glasen.

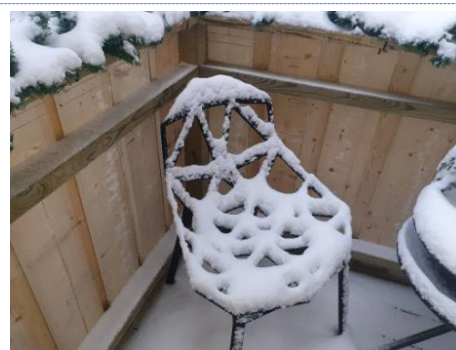
Balkongräcke är i behov av målning.

Träkonstruktioner där målningsbehov finns riskerar att få fukt- och rötskador på grund av sämre vattenavvisande förmåga.

För att öka livslängden på balkongen rekommenderas målning och underhåll.
