Besiktningssprotokoll

Försäkringsbesiktning för Anticimex Säljarsförsäkrat

Fastighetsbeteckning: Kantarellen 22	
Fastighetsägare: Olof Erik Sundström	
Fastighetsadress: Vasavägen 22a	
Postnummer: 182 78	Ort: Stocksund

Besiktningdatum: 2022-04-19	Protokollnummer: 66851653
Temperatur: 9 °C	Väderlek: Sol
Tekniker: Patrik Selvander	
E-post: patrik.selvander@anticimex.se	
Kontor: Stockholm Norr	
Närvarande: Mäklare och hyresgäst

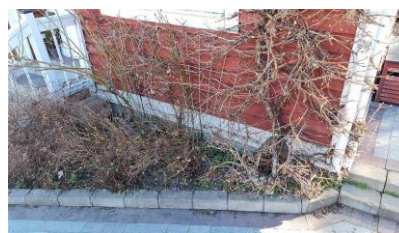
Växter finns i anslutning till grundmur.

När det finns rabatter och växter nära grundmuren finns risk att fukt stannar kvar i väggarna. Detta kan i sin tur orsaka invändiga fuktskador. Växternas rötter kan också skada grundmuren och sätta dräneringsledningen ur funktion.

Området närmast huset rekommenderas att vara fritt från växtlighet.

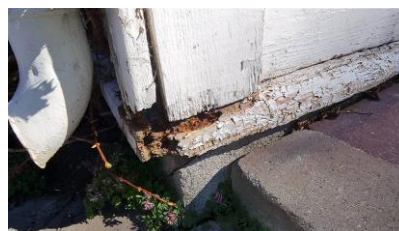
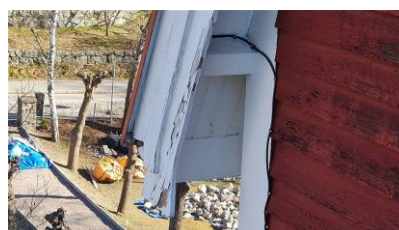
Rötskador/torrsprickor finns i fasadpanelen, foder och vindskivor.

Rötskador i fasaden är ett tecken på bristande fuktskydd/hög fuktpåverkan, som även kan leda till fuktrelaterade skador i bakomliggande konstruktioner.

Vi rekommenderar en fördjupad undersökning för att bedöma orsak, omfattning samt åtgärd.

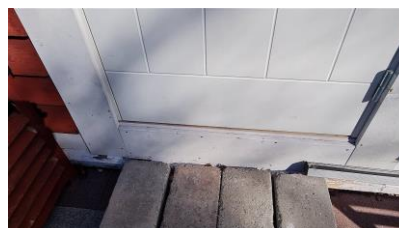
Tröskelbleck saknas under dörrar.

Avsaknad av tröskelbleck medför att det finns risk för att vatten kan rinna in och orsaka fuktskador på tröskel och/eller i kringliggande vägg och bjälklag.

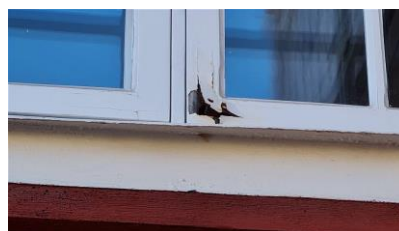
Rötskador finns i fönster.

Rötskadorna kan bero på olika saker, exempelvis bristfälligt underhåll, bakfall på fönsterbleck, målning, skruvar och beslag etc.

Vi rekommenderar att kontakt tas med en fönster entreprenör för kontroll och åtgärd.

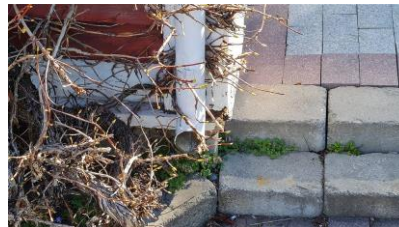
Stuprör är inte anslutet till markledning.

Stuprör som inte är anslutet till markledning kan medföra en ökad fuktbelastning på grundmur/sockel som i sin tur kan leda till fuktrelaterade skador.

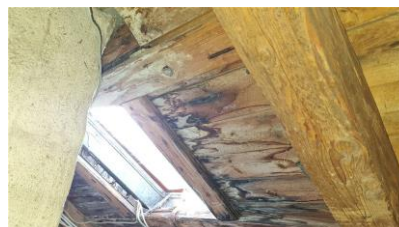
Underlagstaket har fuktfläckar intill bland annat takluckan.

Fuktfläckar kan bero på olika saker, och kan vara ett tecken på en tidigare eller ett pågående läckage.

Vid kontroll av vinden uppmättes fuktvärden under kritisk fuktnivå för mikrobiell tillväxt.

Fuktkvoten i underlagstak/takbjälkar uppmättes till 9 %.

Det finns risk för mikrobiell tillväxt om den relativa fuktigheten (RF) i den omgivande luften är över 75 %. I furuvirke motsvarar det en fuktkvot (FK) på 17 %.

Vi rekommenderar att kontakt tas med en takentreprenör för kontroll och eventuell åtgärd.

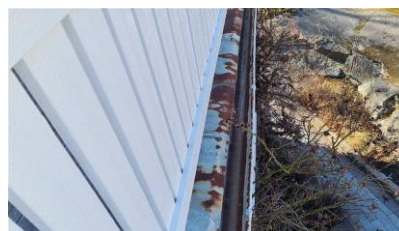
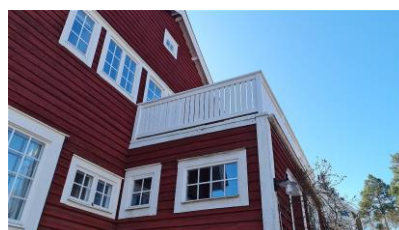
Balkongen är en så kallad underbyggd och låglutande balkong med ett trallgolv ovan en plåt.

Underbyggda och låglutande balkonger är riskkonstruktioner för mikrobiella skador och läckage då yt/tätskiktet bland annat nyttjas för gångbelastnings samt på grund av liten/dålig avrinning. För denna typ av konstruktion är det viktigt med noggrant underhåll i form av rengöring/rensning samt byte av yt-/tätskikt i förebyggande syfte då läckage är svåra att upptäcka i tid.

Då det ligger en trall ovan plåten har det inte varit möjligt att besiktiga plåten. Det noteras dock att plåten är rostangripen.
