SÄLJARENS KOMMENTARER TILL BESIKTNINGSPROTOKOLL (PROTOKOLLNUMMER AXÖK-0019-24829915 ANTICIMEX) FÖR EJDERVÄGEN 27

BESIKTNINGS PROTOKOLL

Anticimex Försäkringsbesiktning – nivå 2

EJDERVÄGEN 27
131 50 SALTSJÖ-DUVNÄS

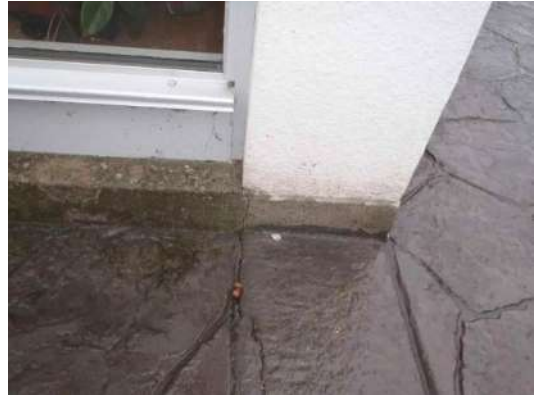
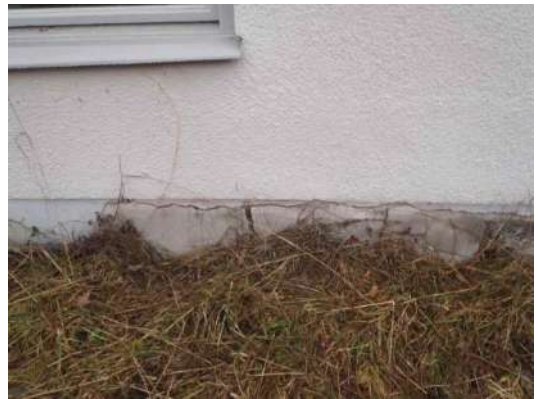
Sockel

Missfärgningar och algpåväxt är åtgärdat och borttaget och inga nya problem har noterats eller andra skador

Sprickor/putssläpp finns på sockel.
Missfärgningar/algpåväxt noteras delvis på sockel/fasad.

Bedöms inte ha lett till några bakomvarande skador.

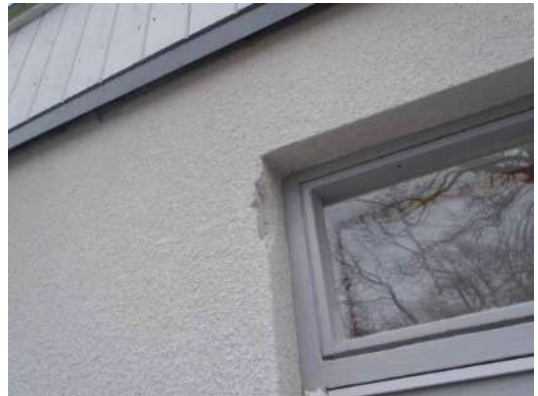
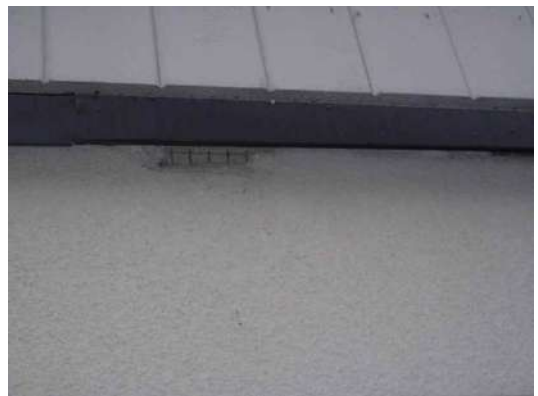
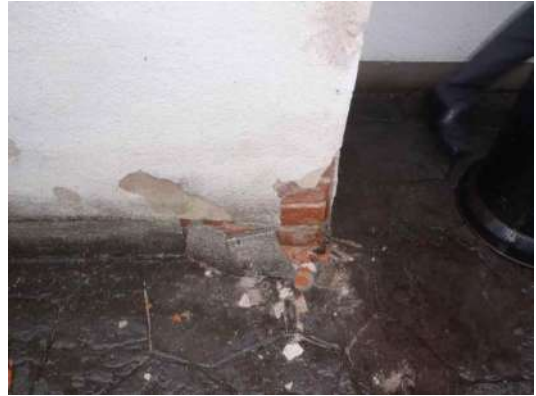
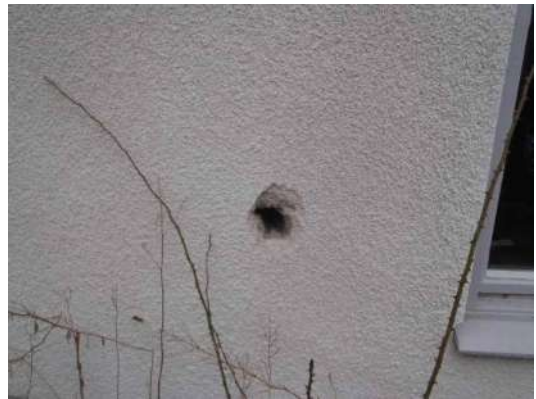
Fasad putsad

Sprickor noteras. Lokala putssläpp noteras vid fönster-/dörrsmygar. Utblås för centraldammsugare som saknar ventilgaller noteras.

Puts som inte går ända upp mot midjeplåten noteras. Putssläpp noteras på skorsten.

Sprickor/putssläpp är en risk ur fuktsynpunkt. Risk finns för fuktinträngning i sprickorna, med putssläpp och fuktrelaterade skador i bakomvarande konstruktioner som möjlig följd. Vintertid finns även risk för sönderfrysning.

Ventilgaller är åtgärdat och ditsatt. Generellt på fasaden (både puts och trä) behöver punktinsatser göras. Säljaren har påbörjat tvätt och målning av husets träfasad vid två väderstreck. Framsida och höger sida (trä). Generell putsförstärkning behöver göras vid några ställen, bla vid murstock som finns till vänster på framsida. Även vissa plattor/puts behöver hanteras på baksidan samt de som framkommer av bilderna. Nästa steg för säljaren hade varit just att förbättra puts och göra en ommålning av resterande del av husets fasad. (Garaget är nyligen ommålat)

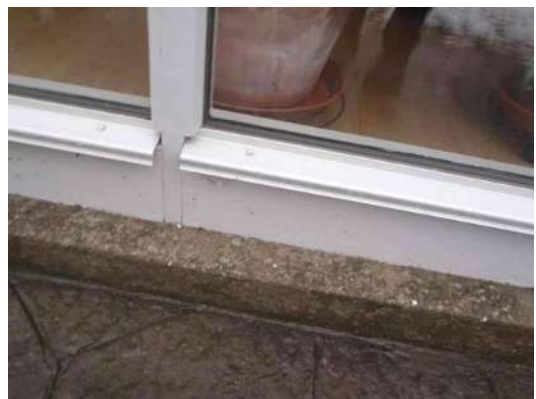
Fönster

Denna konstruktion fanns vid köptillfälle. Säljaren har valt att inte förändra denna konstruktion under botiden och har heller inte sett några indikationer på fuktskador eller annat. Säljarens tanke var att hantera detta vid ett eventuellt utbyte till skjutdörrar över hela vardagsrummet ut mot trädgård.

Stora fönster (vid vardagrum) saknar fönsterbleck och är nedgjuten i betong. Gaveluppvik finns inte på fönsterbleck av aluminium.

Att fönsterbleck/uppvik saknas och att karmen är nedgjuten i betong ökar risken för fuktskador.

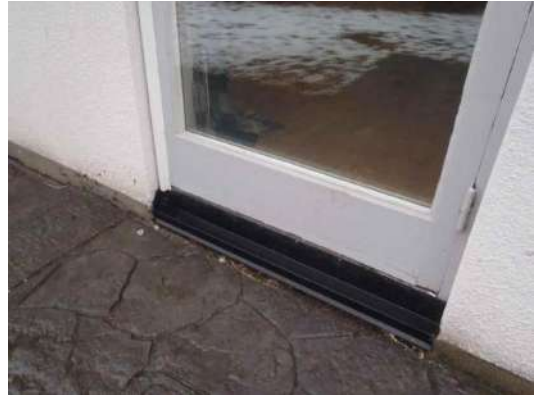
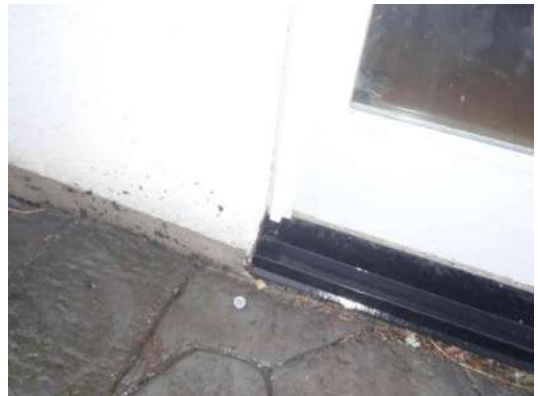
Dörrar

Tröskelbleck under dörrar är lösa och har glipor vid infästning.

Dessa brister ökar risken att vatten tränger in och orsakar fuktskador.

Detta är åtgärdat. Tröskelbläck är fastsatta och glipor tätade.

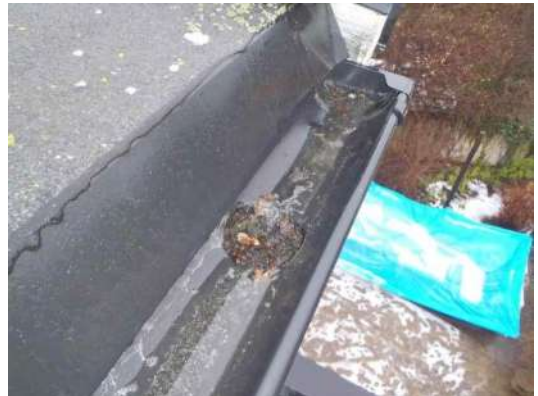
Stuprör mot norr på taket är igensatt med skräp.

Eftersom stuprör är fullt med skräp finns risk för fuktskador på fasad och sockel då vatten kan svämma över.

Stuprören är rensade och återställda.

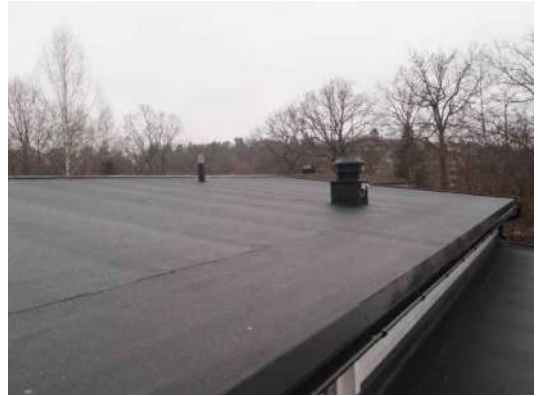
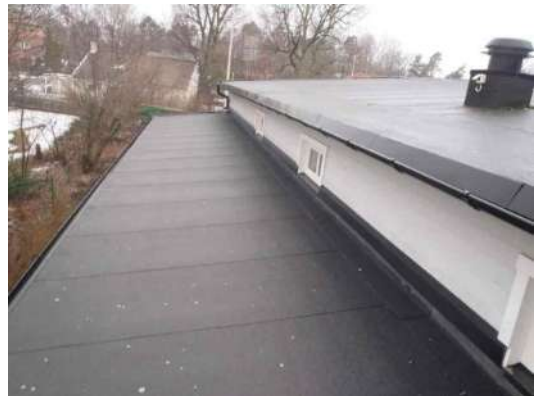
Tak

Färgsläpp noteras delvis på träpanelen på taksargen.

Färgsläpp medför risk för fuktinträngning med ökad risk för fuktrelaterade skador i bakomliggande konstruktioner.

Som ovan redovisats så behövs rengöring och i vissa fall även förbättring och/eller ommålning av träpanel på baksida och vänster sida.

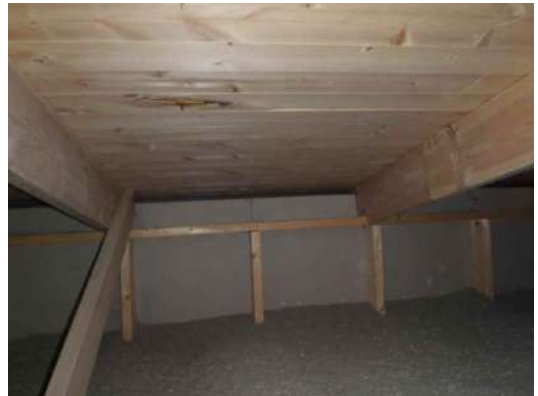
Sidovind

Vid kontroll av konstruktionen på vinden uppmättes fuktvärden under kritisk fuktnivå för mikrobiell tillväxt och normal lukt upplevdes.

Risk för mikrobiell tillväxt föreligger om den relativa fuktigheten (RF) i den omgivande luften är över 75 % vilket i furuvirke motsvarar en fuktkvot (FK) på 17 %. Fuktkvoten i underlagstak/takbjälkar uppmättes till 11 %.

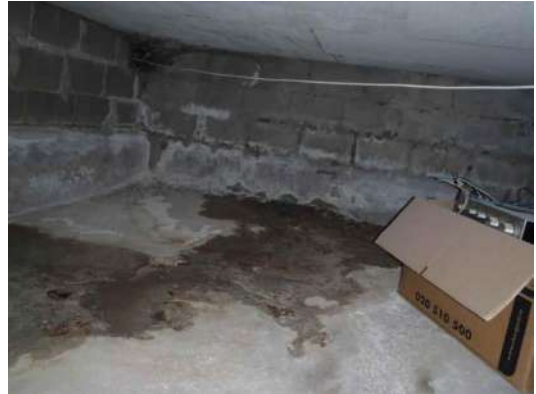
Krypgrund

Krypgrunden är en riskkonstruktion. Plastfolie finns inte på markytorna. Lokalt noteras inträngande vatten (mindre mängd) på berg. Organiskt material finns i utrymmet.

Golvbjälklaget ovan den uteluftsventilerade krypgrunden riskerar på grund av naturlig fuktpåverkan att drabbas av fuktskador. Detta i sin tur kan leda till mikrobiella skador (angrepp av mikroorganismer, rötsvampar etc.) som kan resultera i att mikrobiell lukt sprids till boendemiljön. Inträngande vatten och att plastfolie saknas på marken ökar riskerna i utrymmet.

Organiskt material på marken ökar risken för mikrobiell påväxt som kan resultera i att mikrobiell lukt sprids till boendemiljön.

Som ovan redovisats så är detta åtgärdat.

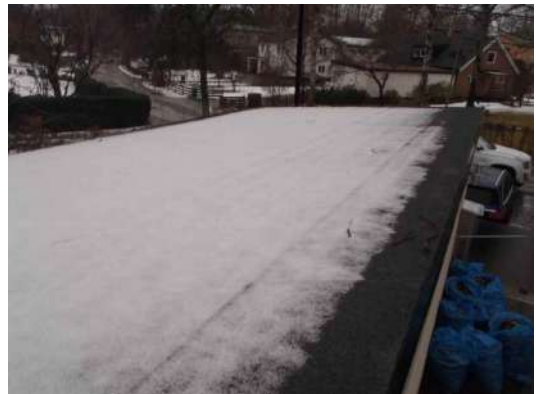
Garage utvändigt

Garagets tak kan ses från huset och eller med stege och är i mycket god kondition.

Snötäckt ytor på tak/hängrännor.

Då yttertaket/hängränna var snötäckt vid besiktningstillfället kunde inte besiktning av dessa delar genomföras. För att kontrollera taktäckningens skick rekommenderar vi därför att en kompletterande besiktning görs när dessa delar är fria från snö.

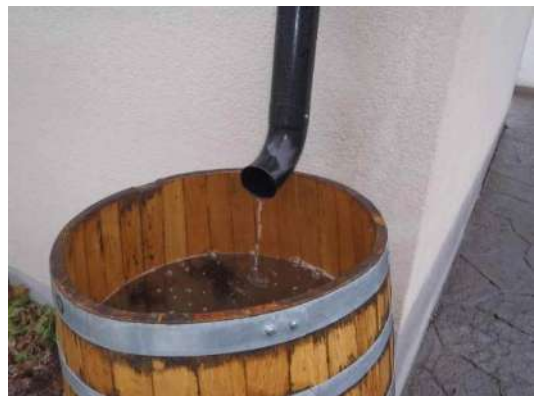
Stuprör är ej anslutet till markledning.

Stuprör som ej är anslutet till markledning kan medföra en ökad fuktbelastning på grundmur/sockel med fuktrelaterade skador som möjlig följd.

Stupröret är hanterat och åtgärdat med slangdränering till andra sidan gången enligt besiktningsmannens rekommendation.

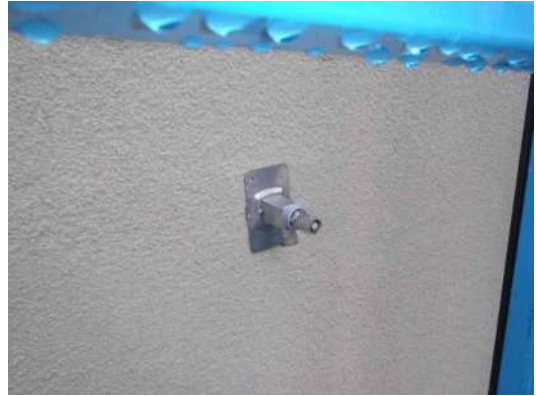
Vattenutkastare som inte är fastskruvad noteras.

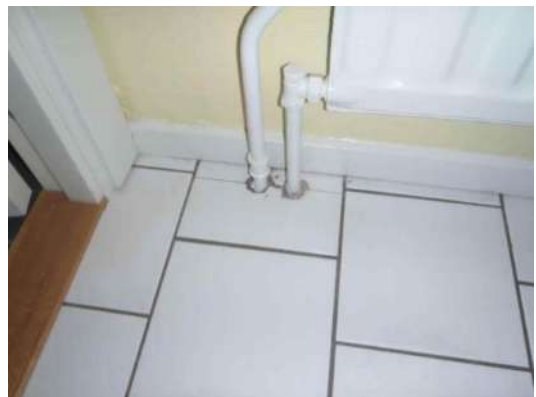
Entréplan / WC

Rör genomföring finns i golv.

Rör genomföringar i golvet medför en ökad risk för att vatten tränger ner i omkringliggande konstruktioner och orsakar fuktskador. Ändra vid nästa renovering.

Detta är ett äldre hus och nya byggnadsregler ersätter andra. Detta bör åtgärdas vid ny renovering av WC så som rekommenderas av besiktningsmannen och enligt dagens standarder. Säljaren har inte noterat några problem,

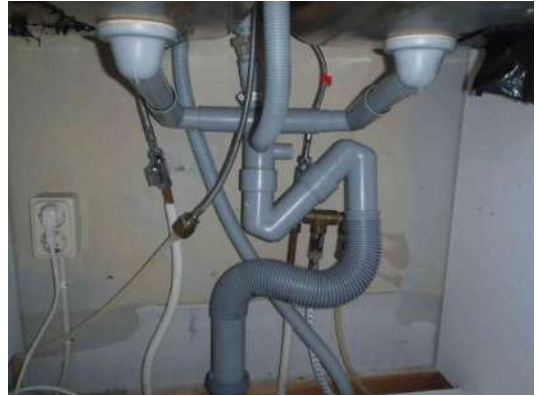
Entréplan / Kök

Fuktskydd saknas i diskbänksskåp.

När det inte finns ett fuktskydd i diskbänksskåpet så finns det risk att vatten, på grund av smygläckage från rörledningar, inte upptäcks. Det kan då tränga in i omkringliggande konstruktioner och orsaka fuktskador.

Vattenledningsrör som inte är fastklamrade i vägg under diskbänken noteras.

Vattenledningsrör som inte är klamrade mot vägg ökar risken för vattenskador i utrymmet.

Köket är helt omgjort och all el och vatten omdraget och fackmannamässigt utfört.

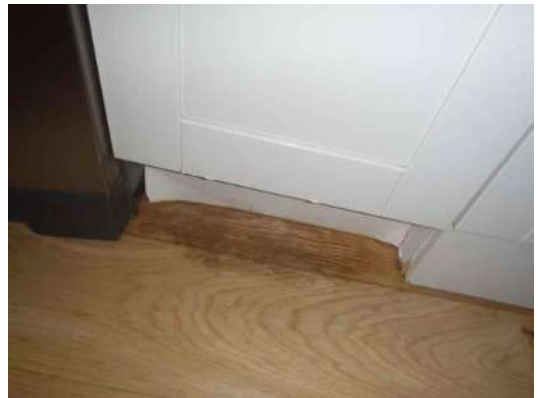
Gammal vattenskada på golv (innan säljaren köpte) och således ingen risk för fukt.

Lokal missfärgning noteras på parkettgolvet vid kyl.

Vid fuktindikering noterades normala indikationer.

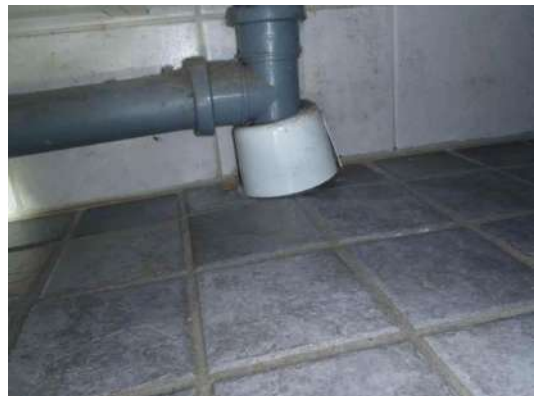
Entréplan / Badrum/Wc

Handfatsavloppets rör är för nära vägg.

Det finns risk att tätskiktet inte har kunnat anslutas på ett rätt sätt, vilket kan leda till fuktskador.

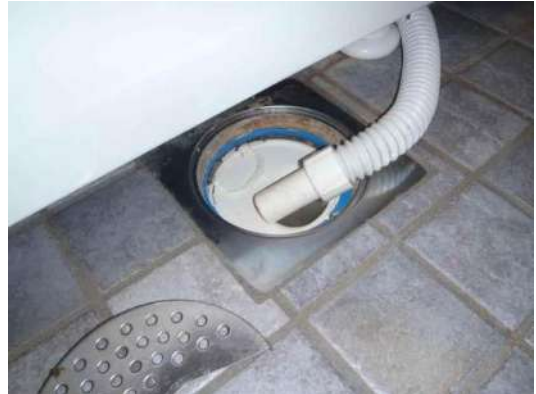
Golvbrunnar är ej åtgärdade då detta är fast montering. Säljaren har inte noterat några problem med golvbrunnar.

Golvbrunnsmanschett felmonterad i golvbrunn. Manschetten är synlig utanför klämringen vilket inte stämmer med golvbrunnstillverkarens anvisningar.

När brunnsmanschetten är felmonterad i golvbrunnen innebär det risk för fuktskador. Vatten kan tränga ner i omkringliggande konstruktioner med fuktrelaterade skador som följd.

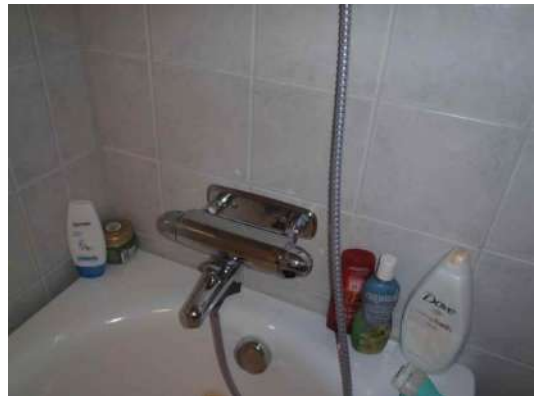
Lös badkarsblandare noteras.

När badkarsblandaren är lös ökar risken för läckage i rörkopplingar med fuktrelaterade skador som möjlig följd.

Badkarsblandaren är omgjord och hanterad. Detta då badkar är utbytt och ny installation är gjord. Säljaren har inte noterat några problem.

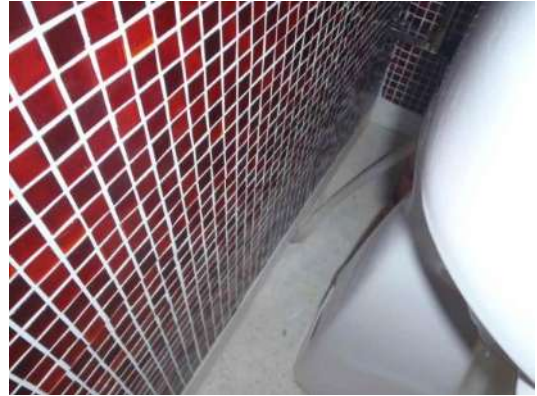
Källarplan / WC

Rör genomföring finns i golv bakom wc-stolen (inte fackmässigt utfört)

När rör genomföringar finns i golv är det inte fackmässigt* utfört. Rör genomföringar i golvet medför en ökad risk för att vatten tränger ner i omkringliggande konstruktioner och orsakar fuktskador. *Fackmässigt utförande innebär att arbetet ska utföras enligt Boverkets byggregler, gällande branschregler samt monteringsanvisningar för samtliga material.

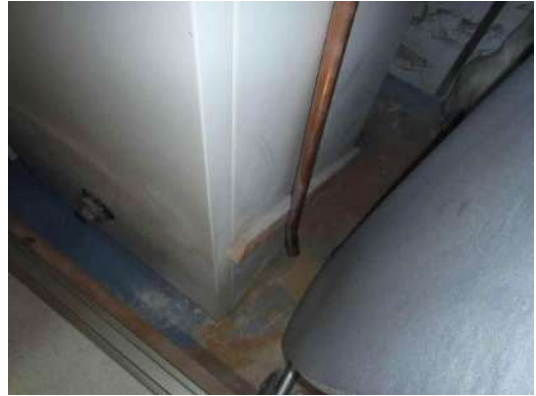
Källarplan / Tvättstuga Pannrum

Tätskikt finns inte på golv (inte fackmässigt utfört)

När tätskikt inte finns är det inte fackmässigt* utfört. Detta kan leda till fuktskador i omkringliggande konstruktioner vid vattenbegjutning. *Fackmässigt utförande innebär att arbetet ska utföras enligt Boverkets byggregler, gällande branschregler samt monteringsanvisningar för samtliga material.

Spilledningar från bergvärmepumpen avslutas ovan golv noteras.

Att spilledningarna inte är fast ansluten till golvbrunn/avloppsrör innebär en ökad risk för fuktskador om vatten strömmar ut.

Bergvärmesystemet har bytts ut i sin helhet och nya rördragningar mm är gjorda. Spillningar finns kvar till golvbrunn. Även en avfuktare är installerad i tvättstugan för snabbare torr tvätt.
